COLLIER DE REPARATION 3 TIRANTS SIMPLE BANDE 200mm FONTE/INOX/NBR

EVOLUTION PRODUIT

Collier de réparation 3 tirants simple bande pour la réparation de réseaux d'irrigation et d'eaux usées.
Enveloppe inox AISI 304 et joint NBR.
Pour tubes rigides (PE, PVC, acier et fonte).

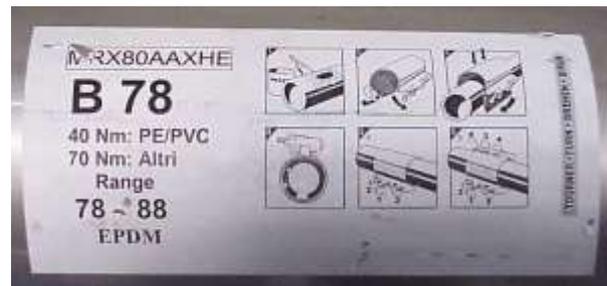
Marquage ancien modèle :

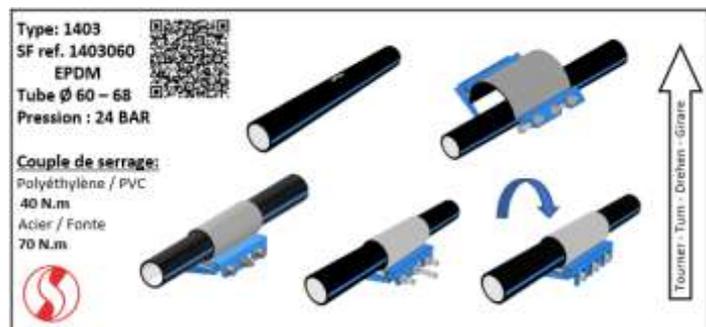
Marquage nouveau modèle :

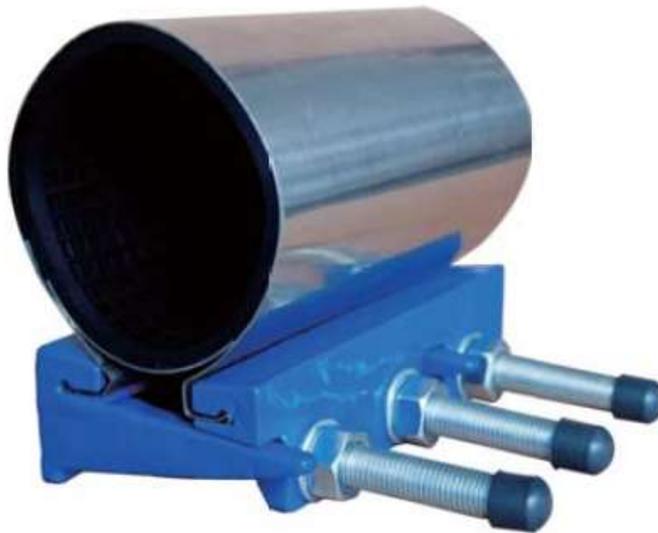
NOUVEAU

Dimensions : DN48 à DN285
Raccordement : Sur tubes rigides
Température Mini : +0°C
Température Maxi : +85°C (en emploi temporaire)
Pression Maxi : 16 Bars maxi jusqu'au DN210/223
Caractéristiques : Joint NBR
Enveloppe inox
3 Tirants, simple bande
Longueur 200 mm

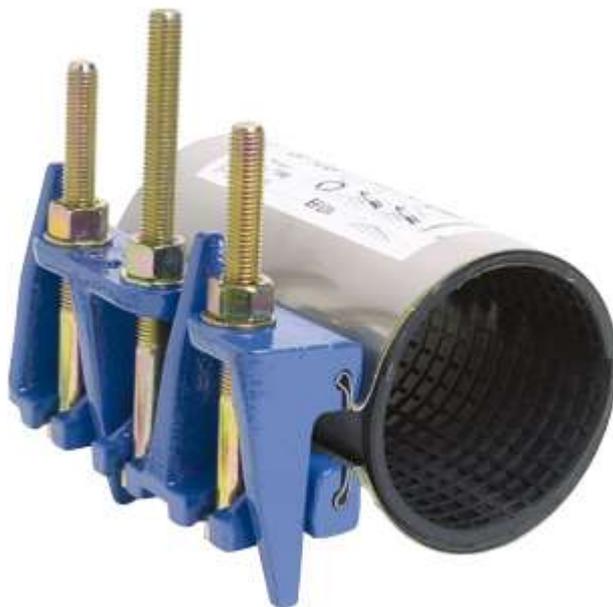
Collier de réparation 3 tirants pour la réparation de réseaux d'irrigation et d'eaux usées.
Enveloppe inox AISI 304 et joint NBR.
Pour tubes rigides (PE, PVC, acier et fonte).

Dimensions : DN48 à DN285
Raccordement : Sur tubes rigides
Température Mini : +0°C
Température Maxi : +85°C (en emploi temporaire)
Pression Maxi : 32 Bars maxi en DN48/56
Caractéristiques : Joint NBR
Enveloppe inox
3 Tirants
Longueur 200 mm
